# Augmentované krční stabilizace po selhání předchozí fixace u pacientů s těžkou osteoporózou – dvě kazuistiky

## Augmented Cervical Stabilisation for Failed Fixation in Patients with Severe Osteoporosis – Two Case Reports

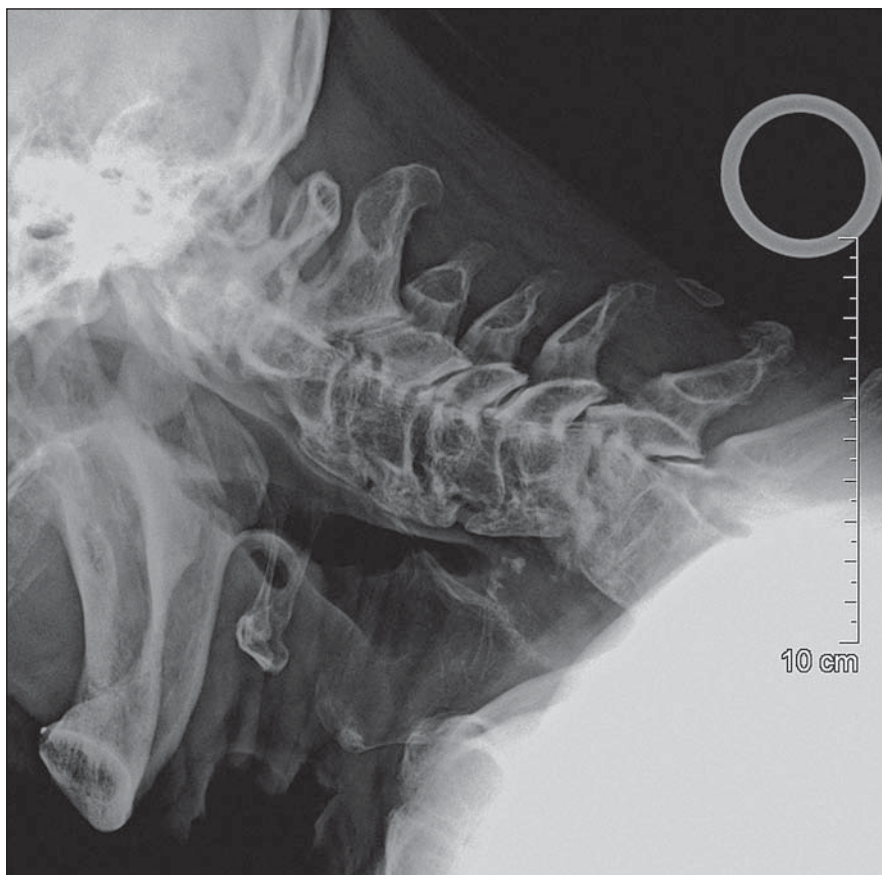
Obr. 1. Vstupní boční rentgenogram pacienta v neutrálním postavení: kyfotická defigurace krční páteře s vrcholem v segmentu C5/6 při zlomenině v této úrovni. Krční páteř vykazuje nález typický pro difuzní idiopatickou skeletální hyperostózu.

způsobil poranění krční páteře. Od momentu poranění zůstával neurologicky intaktní a k lékaři jej s odstupem sedmi týdnů přivedla prohlubující se kyfotizace krční páteře, jejíž vrchol podle vstupního rentgenogramu spočíval v etáži C5/6. V oblasti vrcholu kyfózy byla popsána příčná zlomenina páteře. Traumatický nálezn se navíc nacházel v terénu difuzní idiopatické skeletální hyperostózy (DISH), kdy hypertrofické osifikáty ventrálně přemostovaly všechny pohybové segmenty krční páteře (obr. 1). DISH je systémové metabolické onemocnění pojivové tkáně, které je v akutní fázi po úrazu známé rychlostí a vysokou kvalitou kostního hojení. Pacient tedy podstoupil zadní dekompresi s otevřenou redukcí kyfózy a zadní stabilizací. Oboustranná fixace se zapuštěním polyaxiálních šroubů do laterálních mas C4–C6 a s využitím sublaminárních háčků C7 přinesla v pooperační periodě uspokojivé postavení krční páteře (obr. 2). Během plánování výkonu však nebyl zohledněn časový odstup od úrazu, když se po sedmi týdnech jednalo o pseudoartrózu neschopnou vytvořit kvalitní kostní fúzi. Takto ošetřený byl pacient propuštěn do domácího ošetření.

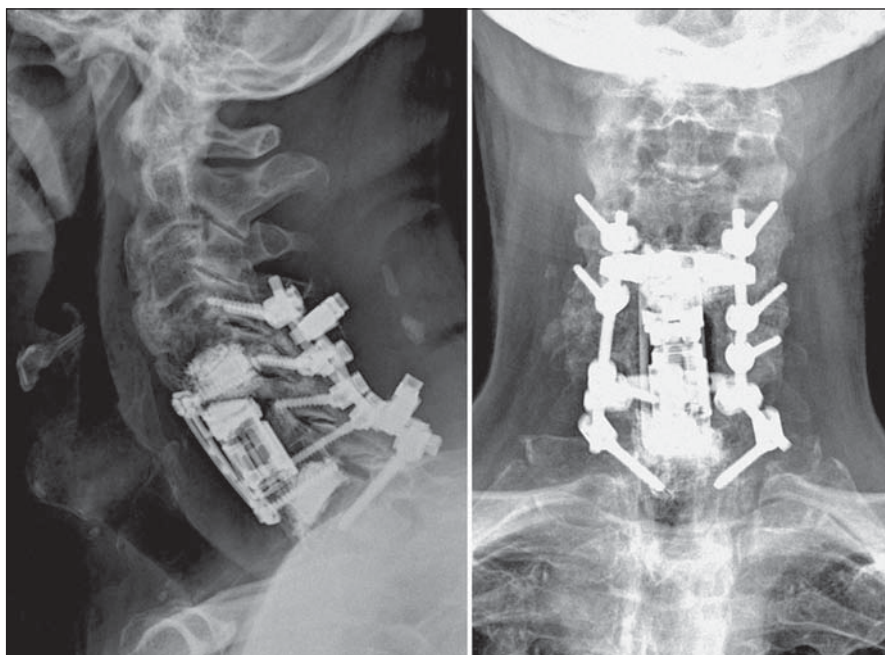
Obr. 4. Definitivní morfologický nálezn po reoperaci: zadní fixatér je kombinací transpedikulární stabilizace a stabilizace šroubů v laterálních masách v rozsahu C4–Th1. Přední instrumentarium se skládá z in situ roztažitelného koše, který vyplňuje kostní defekt. Pozici košíku jistí dlahy s bikortikálně zavedenými šrouby. Obratlová těla C5 a C7, v nichž spočívají šrouby, jsou vyplněna vertebroplastickým cementem.

broplastickým cementem. K zavedení vertebroplastické jehly bylo užito vpichu laterálně od dlahy. Poté, co kostní cement dokončil polymerizaci, jsme ověřili mechanickou pevnost konstrukce. Pacient zůstává rok po reoperaci neurologicky intaktní, užívá si plně aktivního života a při rentgenových kontrolách sledujeme neměnnou pozici implantátů, jakož i anatomické postavení krční páteře jako celku (obr. 4).
